コンクリート構造物の電気防食技術とその適用事例*

日本エルガード協会**

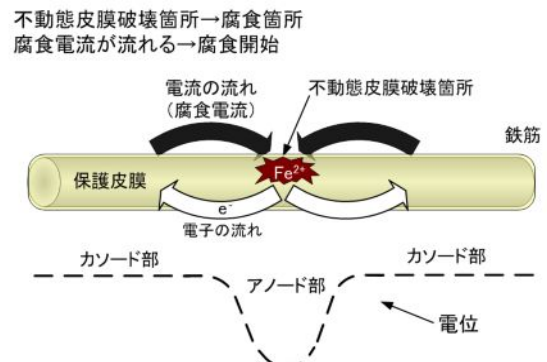
図-1 腐食発生の概要図(腐食は電気化学)

図-1は、腐食発生のモデル図で、鉄が電子を放出する現象は、鋼材中で電流が流れる現象であり、この電流を腐食電流と呼び、また、電子を放出する部位(アノード部)と受け取る部位(カソード部)の間では、電位の差が生じる。この電位の差は、図-2に示すように腐食が激しいものほど大きくなり、この原理を利用した腐食程度の判定試験方法が、ASTM-C876である。このように腐食反応は、電気化学的反応である。

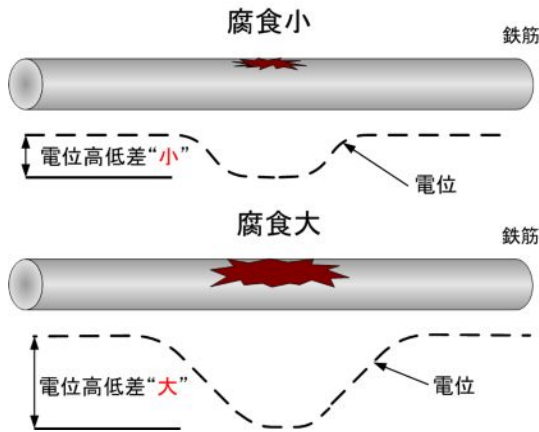
図－2 腐食の大小と電位差の大小

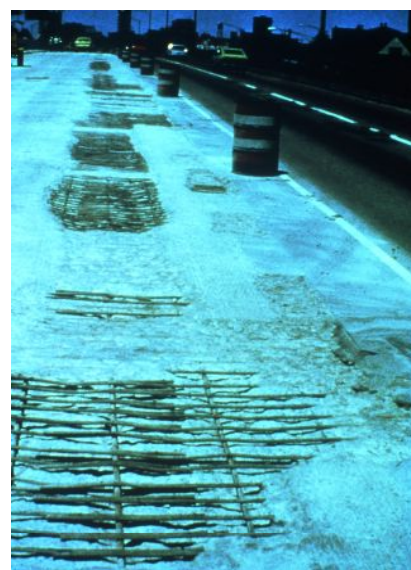
写真－1 米国における道路上面の塩害劣化損傷

米国では、1960年代に「完全除雪道路対策(Bare Road Policy)」が多くの州で採用され、凍結防止剤の散布量が大幅に増加した。この結果、1970年代後半から塩害による鋼材の腐食が問題となり始めた。写真－1は、この頃の道路上面の塩害による劣化損傷状況で、写真－2は、橋梁下面の損傷状況である。また、散布された凍結防止剤は、車に付着して駐車場に運ばれ、駐車場で融解して蓄積し、写真－3にあるような崩壊事故につながる事例も存在した。

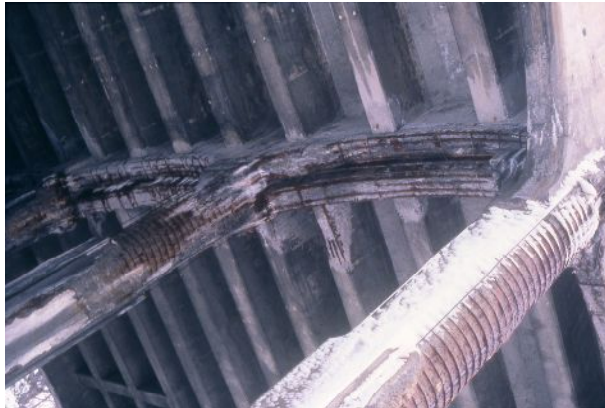
写真-2 米国における橋梁下面の塩害劣化損傷

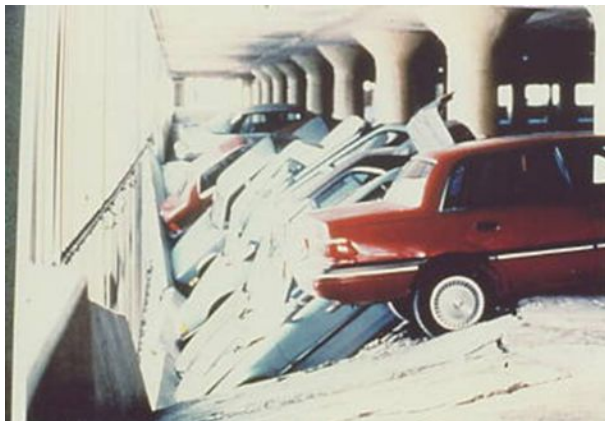
写真-3 米国の駐車場の塩害による崩落事故

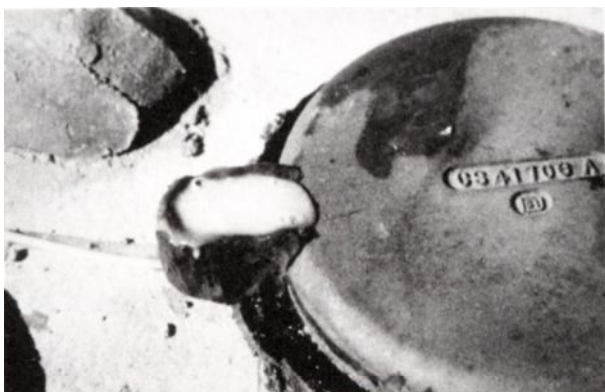
写真-4 珪素鉄の铸件による陽極

写真-4³⁾は、1974年頃に実施された世界最初のコンクリート構造物の電気防食に適用された陽極で、直径30cm程度の高珪素の铸铁を1次陽極とし、これを導電性

のアスファルトで覆う方法で、道路上面の電気防食が行われ、電気防食の有効性は確認されたが、寿命が短いなどの理由で、定着するには至らなかった。

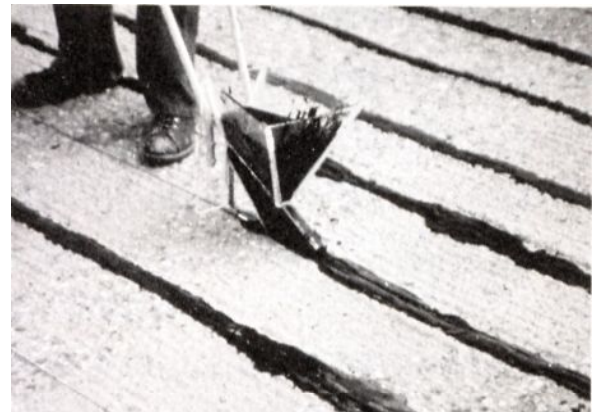
写真-5 溝式ノンオーバーレイ方式の電気防食

写真-5は、カーボンを用いた電気防食の一例で、コンクリート上面に一定間隔の溝を切り、この溝に白金ニオブ銅線を入れ、カーボンを混入したペーストを流し込む工法で、溝式ノンオーバーレイと呼ばれる工法である。

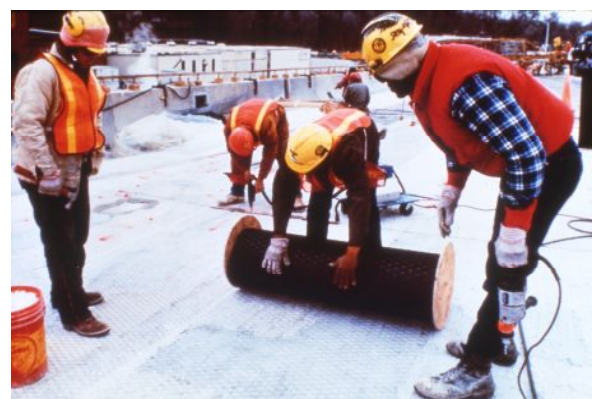
写真-6 チタンメッシュ方式の陽極設置状況

写真-6は、このエルガードチタンメッシュを用いた道路上面の電気防食の陽極設置状況で、ロール状の陽極を防食対象に広げ、所定の接続等を行った後に、コンクリートを打設するため、施工も非常に簡便である。
